استخدام الإنزيمات في تنظيف الرسومات الجدارية مقارنة باستخدام طرق التنظيف الأخرى

"تطبيقاً على أحد البيوت التقليدية بمنطقة الطرة - شمال الأردن"

Using enzymes in cleaning wall paintings compared with other cleaning methods

"An application study on one of the houses, Al-turra area in northern Jordan"

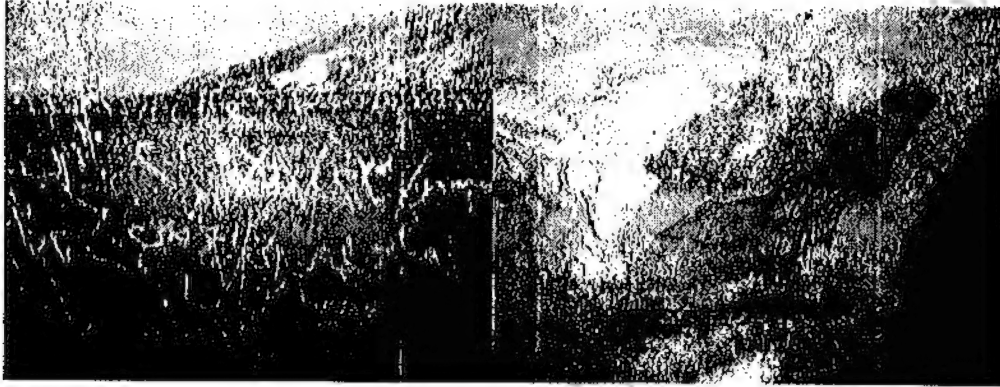
الشكل رقم (15): نشوبة الرسومات الجدارية بالحفر عليها الشكل رقم (16) بعض مظاهر التخريب المتعمد

وكما تؤدي الحروب إلى تدمير المباني الأثرية كالأعمدة والحوائط وما تحمله من رسومات جدارية وزخارف أو إحداث تدمير كلي للمباني الأثرية وعلى الرغم من اختلاف الأسلحة المستخدمة في الحروب قديماً وحديثاً فإن التدمير يصيب المباني الأثرية. (إبراهيم 2011:

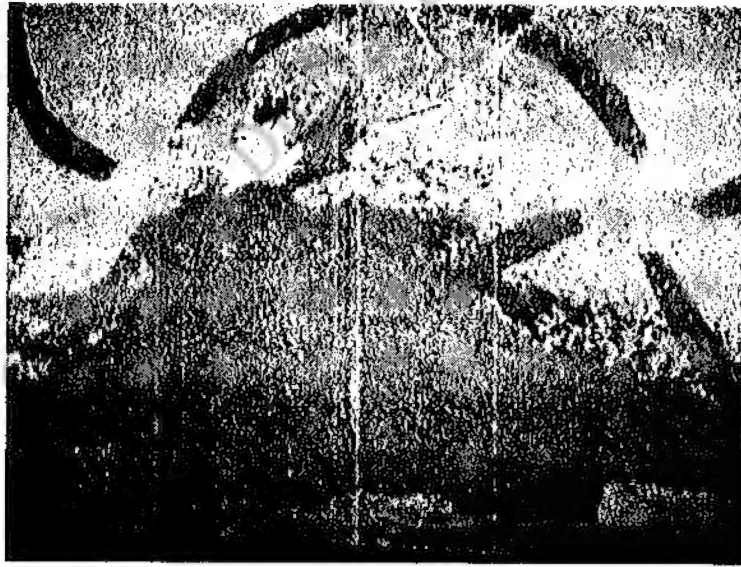
حيث تعتبر استخدامها وبخاصة الأسود منها إلى زيادة نسبة الأملاح التي تخلفها بعد عمليات التصلب والجفاف، مضيفا بذلك عاملا آخر يؤدي إلى تراكم الأملاح القابلة للذوبان في بنية الحجر ثم إلى سطح الجدران ثم تبلورها في أماكن مختلفة منه، ويتسبب تبلور الأملاح وما يصاحبه من ضغوط موضعية في تفتت السطوح وضياع ما تحمله من نقوش وكتابات وزخارف انظر الشكل (17).

الشكل (17): استخدام الاسمنت في عمليات الترميم في

المبنى -موضوع الدراسة-

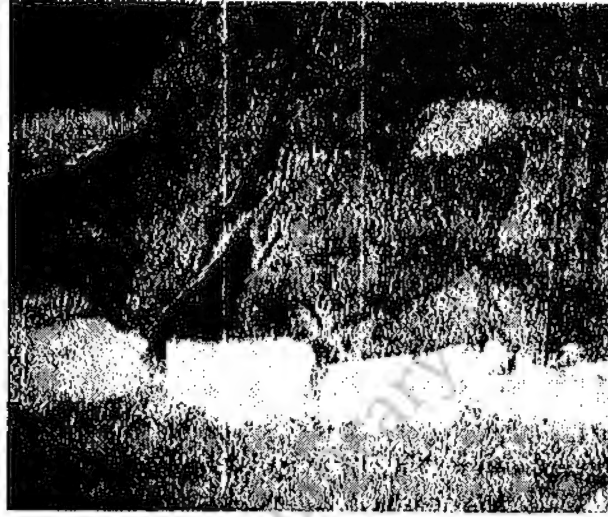
الرطوبة العالية تؤدي إلى إذابة جزء من الجبس (كبريتات الكالسيوم المائية)  $(CaSO_4 \cdot 2H_2O)$ ، حيث يتسرب محلوله إلى أماكن مختلفة من البناء، ثم تبلوره عند جفاف محاليله، حيث يؤدي ذلك إلى تفتت السطوح بفعل الضغوط التي تصاحب النمو البلوري كما في الشكل (18). (إبراهيم 2011: 39)

الشكل (18): استخدام الجبس في المبنى

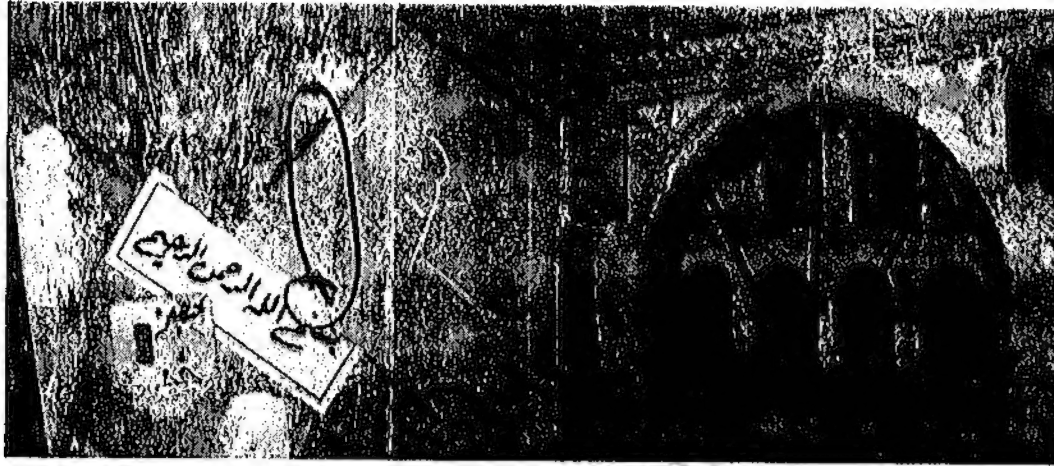
شاع وانتشر استخدام أسياخ الحديد في عمليات الترميم سواء للربط، التدعيم، وإن لم تكن أسياخ كاملة، فيتم استخدام مسامير من الحديد للتسليح والربط أنظر الشكل (19)، حيث أنه عند صدأ الحديد، فإنه يؤدي إلى زيادة حجمه مما يسبب التفاعلات وضغوط خارجية، حيث تتكون شقوق من المادة الأصلية، بالإضافة إلى استخدام الحديد في الوصلات أو الترميم فإنه في حالة تلفه يؤدي لحدوث تشوية لسطح الأثر بلون الصدأ الناتج، وهذا نلاحظه في خلفيات القطع من استخدام مونة الجبس الباريسي مع عوارض خشبية لعمل سنادة، مع استخدام المسامير الحديدية التي صدأت مما ولد ضغوطاً، وتتشوه بلون الصدأ. وإن كان ولا بد فإنه يتم

استبدالها أسياخ الصلب غير القابلة للصدأ، حتى على الأقل يتم عزلها ضد الصدأ ومثال على ذلك ما حدث في مقابر قوبلية وكما يظهر الشكل (20).

الشكل رقم (19): استخدام مسامير من الحديد فوق الرسومات الشكل رقم (20): استخدام الحديد في التدعيم

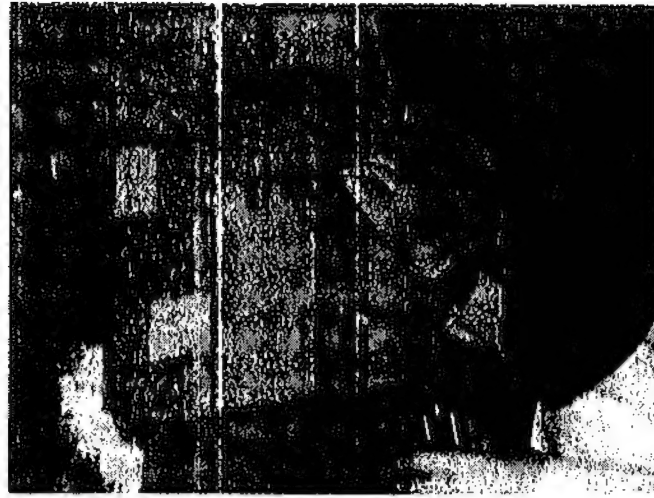
ويكون التنظيف بالماء من العمليات السهلة والبسيطة حيث يكون مقدار الأضرار أقل لإزالة الأوساخ في المباني الأثرية إذا اتبعت بعض الاحتياطات وقد يكون أقل تكلفه ويكون التنظيف بالماء أما بالرش spray أو بالبخار steam ويمكن إضافة بعض المنظفات العضوية مثل الكحول الإيثيلي والكحول الميثيلي وذلك ليسهل عملية التبخر. (Grimmer 1988:16) ويبين الشكل (22) استخدام الكحول والماء في التنظيف بعض الرسومات الجدارية. حيث لا تستعمل عمودياً على السطح بل بطريقة مائلة مع استخدام فرش ناعمة لينة للمساعدة في إزالة الاتساخات. (John Ashurst 1982:274)

الشكل رقم (22): تبين استخدام الكحول والماء في التنظيف

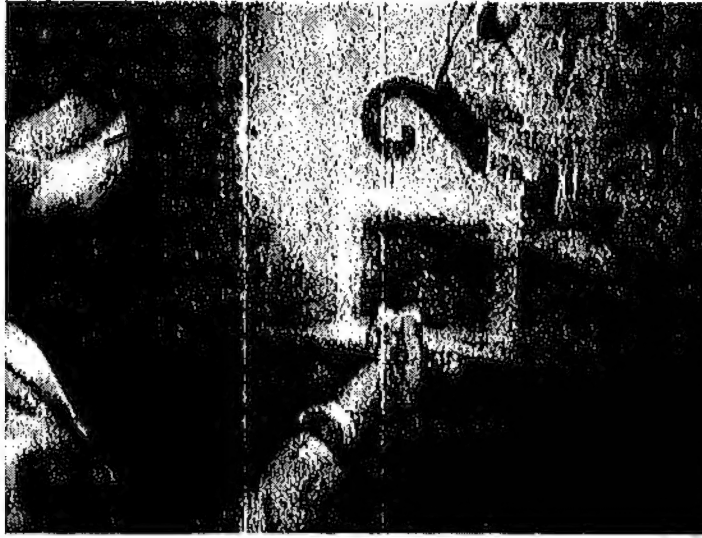
وتستخدم الأحماض في عمليات التنظيف ، حيث أنها تتفاعل مع الروابط الهيدروجينية للبروتينات والدهون وتكسرها مما يسهل إزالتها ونستخدم في التنظيف فقط الأحماض الضعيفة (الخليك، الفورميك) ثم يعادل السطح ويغسل بالماء المقطر جيداً ويجفف (فؤاد 2033: 121)، وتستخدم القلويات الضعيفة أيضاً مثل أمينات الأمونيوم Ammonia Amines والبيريدين Pyridine وهي مواد متطايرة تستخدم في تكسير الروابط الهيدروجينية للدهون والاتساخات كما في الشكل رقم (23)، ويمكن أن تستخدم في غياب الماء. (Mora 1985: 169-179)

الشكل رقم (23): توضيح استخدام البيريدين في تنظيف الصور الجدارية

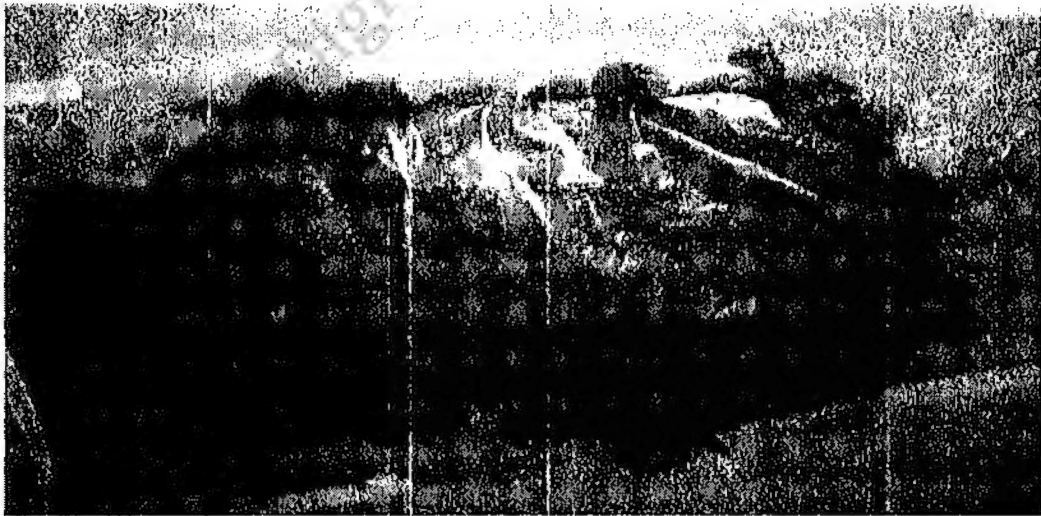
ويمكن عمل كمادات من عجينة الورق أو مخلوط من الرمل والطين الخاليين من الأملاح، وتوضع هذه الكمادات على السطح حتى تجف تماماً وتتبلور على سطح الأملاح التي تتحرك إليها من داخل سطح الأثر ويتم تكرار العملية أكثر من مرة، وللتأكد من عدم وجود أملاح يتم إضافة محلول نترات الفضة في وجود حامض النتريك إلى القليل من ماء الغسيل، وإذا تكون راسب أبيض (كلوريد الفضة  $AgCl$ ) يدل على وجود أملاح كما يوضح الشكل رقم (24). (عوض 2002: 308)

الشكل رقم (24): توضح استخدام الكمادات في استخلاص الأملاح في مبنى - موضوع الدراسة في حالة وجود الأملاح على سطح الرسومات الجدارية (طبقة الألوان) فلا بد من تثبيت طبقة الألوان قبل البدء في التنظيف واستخلاص الأملاح بحلول البارالويد B72 المذاب

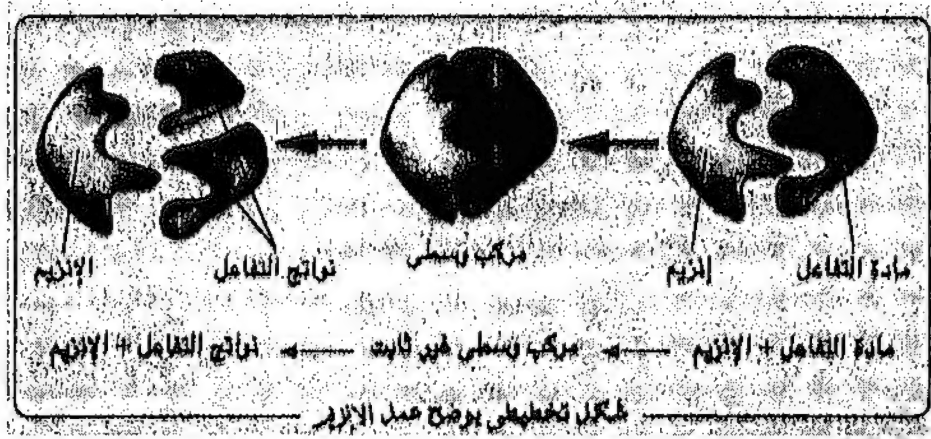
الشكل (25): شكل تخطيطي يوضح عمل الإنزيم

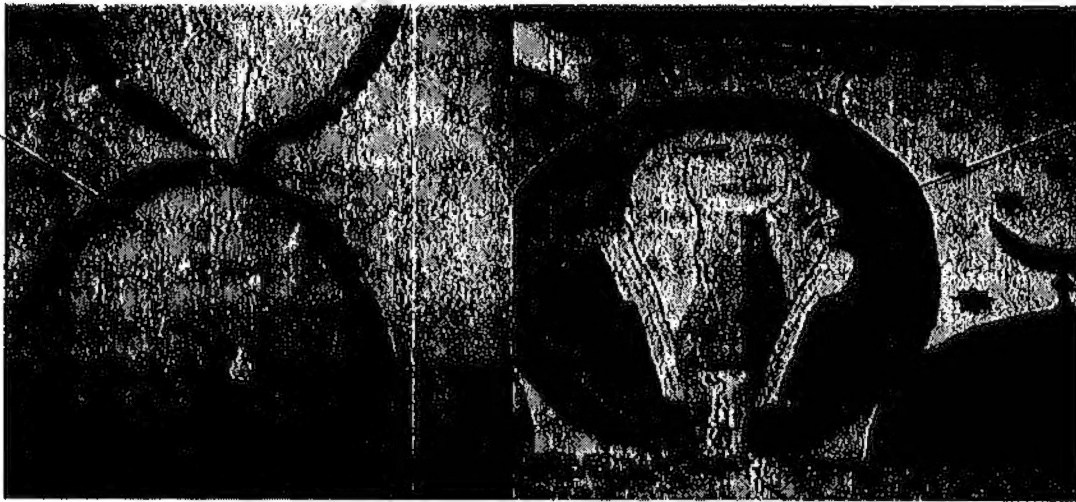
الشكل رقم ( 47): يبين التشققات على الجدار الشمالي  
الشكل رقم (48): يبين بهتان الألوان الجدار الشمالي

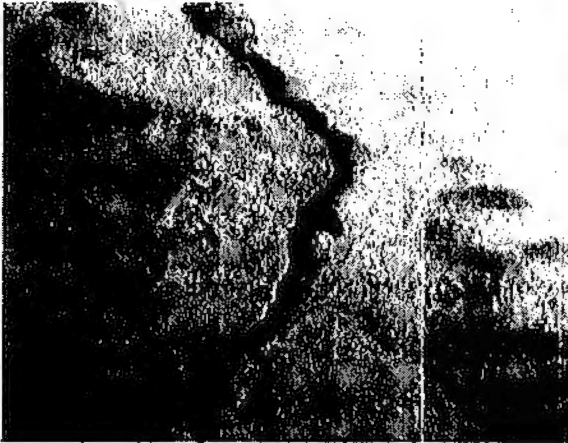
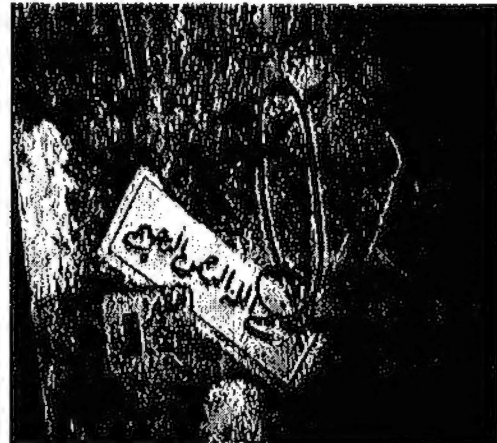
الشكل رقم ( 58 ): استخدام المسامير في الجدار الشرقي      الشكل رقم ( 59 ): التشققات في الجدار الشرقي

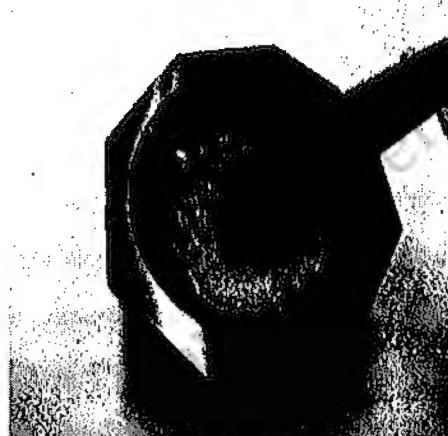
Planetary Ball Mill كما في الشكل (72) ، وتم وضع العينات لمدة 30 دقيقة ثم وضع بعد

الشكل (71): طحن العينات بالمطحنة اليدوية الشكل (72): طحن العينات بجهاز

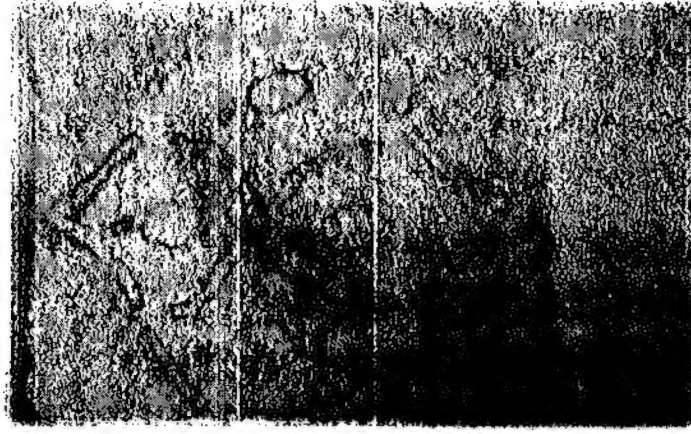
الشكل رقم (78): يبين تحديد الرسم بالفرشاة

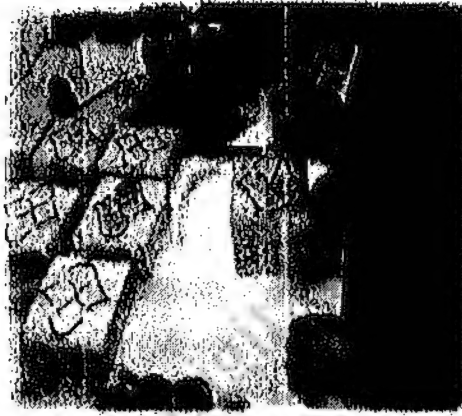
الشكل رقم (79): الأكاسيد التي استخدمت      الشكل رقم (80): يوضح طريقة التلوين

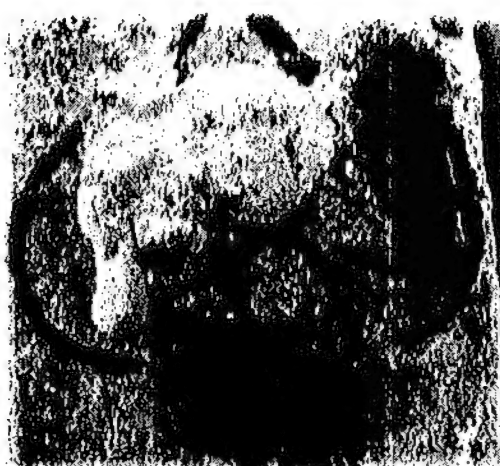
في البداية تم وضع اتساخات تماثل الاتساخات القديمة مثل الطين والجبس والاسمنت والدهانات وبقع دهنية كما موضح في الشكل رقم (81)، وكما وضعت بعض العينات في وعاء وسيط ملحي حتى نبين طرق إزالة الأملاح من على الرسومات الجدارية كما في الشكل رقم (82) حيث العينة الأولى كانت تحتوي على رسومات كما في الشكل رقم (83)، أما العينة الثانية فكانت خالية من الرسومات كما في الشكل رقم (84).

كل رقم (81): اتساخات تماثل الاتساخات القديمة الشكل رقم (82): وضع أحد العينات في وسيط ملحي

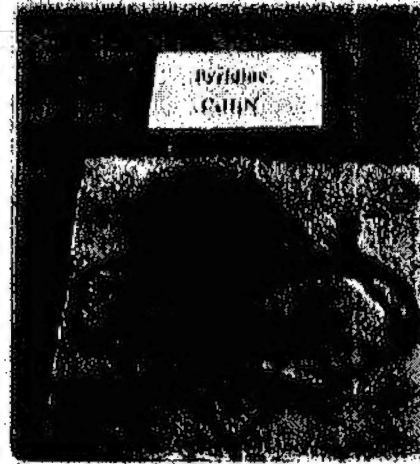
تم استخدام البريادين  $C_5H_5N$  بنسبة 99% ، وله رائحة قوية جداً، لذلك يفضل استعمال الكمادات عند استخدامه، حيث استطاع أن يزيل الإسمنت وبعض الدهانات كما هو مبين في الأشكال التالية.

الشكل رقم (89): أثناء التنظيف بالبريادين

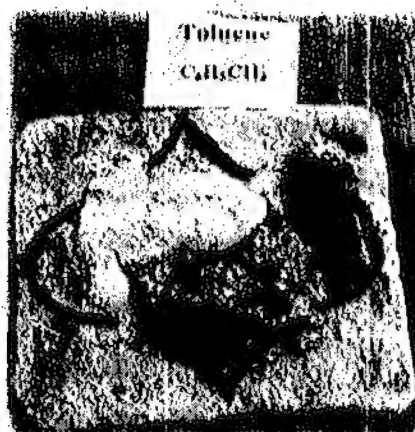
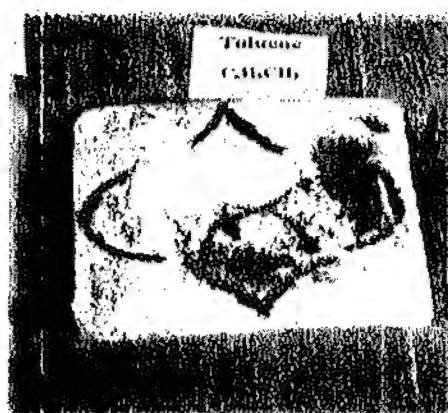
من خلال التنظيف به استطعنا إزالة بعض الاسمنت والقليل من الدهانات وكما في الشكل رقم

الشكل (91): قبل التنظيف بالتولوين      الشكل رقم (92): بعد التنظيف بالتولوين

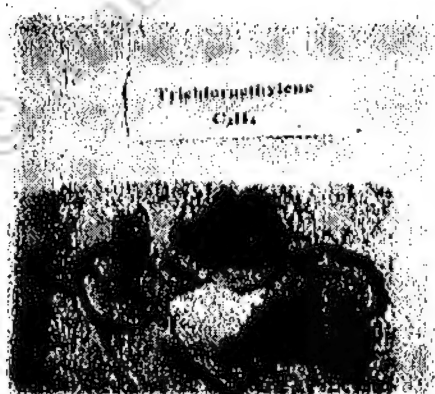
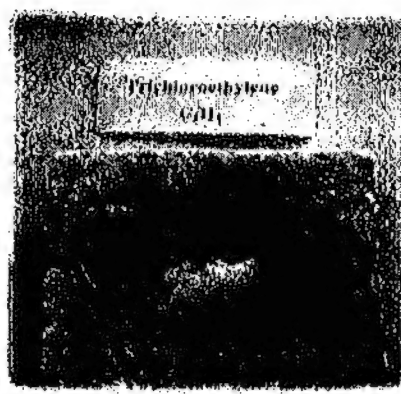
يعتبر من المخدرات الفعالة وتم إيقاف استخدامه نتيجة لتأثيره السام، وهو سائل عديم اللون، وهو غير مشتعل، وله استخدامات كثيرة ومن هذه الاستخدامات أنه مزيل للدهانات، ويحضر من كلورو الإيثيلين في وجود الجير أو أكسيد الكالسيوم (المهاجر 2014). ولقد قمنا بتنظيف عينة باستخدام تراي كلورو إيثيلين وقد تبين أنه يزيل الدهانات كما في الأشكال (93) و(94)

الشكل رقم (94) : بعد التنظيف

الشكل رقم (93): قبل التنظيف

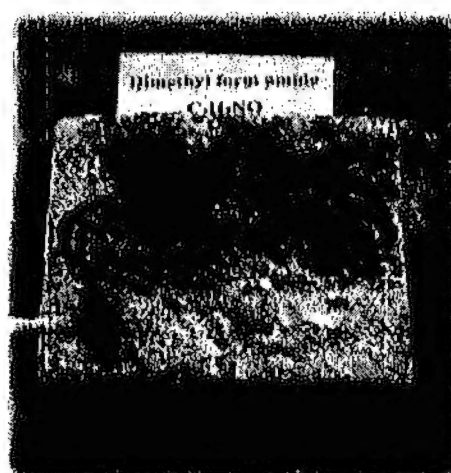
الشكل رقم (95): قبل التنظيف

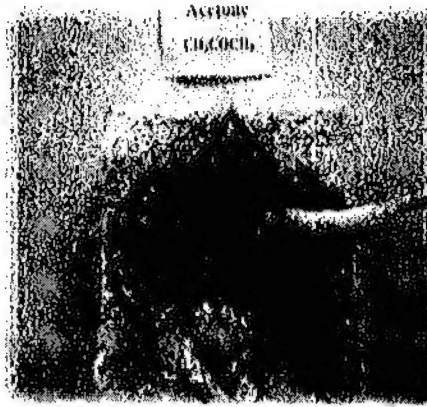
وعند التجربة التي قمنا بها من خلال عملية التنظيف به فقد تبين لنا انه بإمكانه إزالة بعض الدهانات ولكن ليس بشكل كامل، ولم نستطيع إزالة باقي الاتساخات كما موضح في الأشكال التالية.

الشكل رقم (98): بعد التنظيف بالأسيتون

الشكل رقم (97) قبل التنظيف بالأسيتون

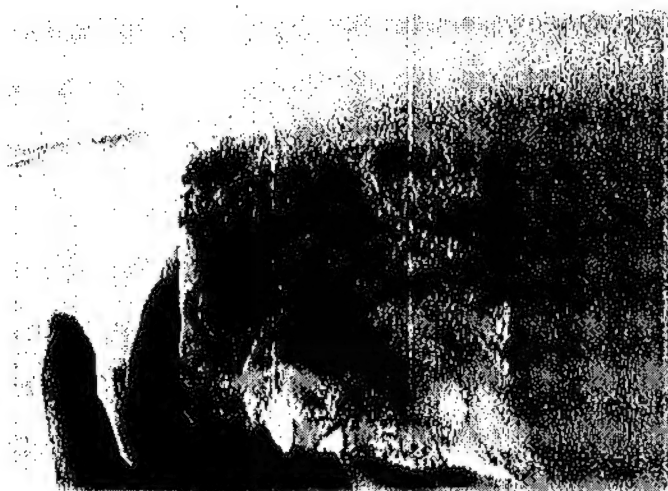
الشكل رقم (104): إزالة الكمادة بعد مرور 30 دقيقة

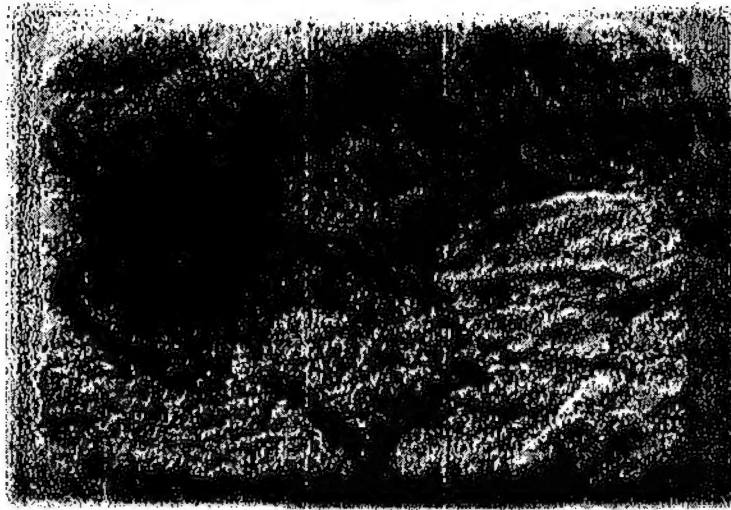
الشكل رقم (106): تبين النتيجة النهائية للتنظيف بالأنزيم

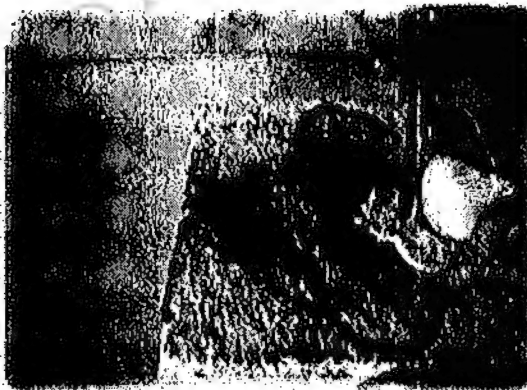
تم إزالة الجبس بالطرق الميكانيكية والطريقة الكيميائية، حيث تم استخدام مذيب الكحول مع الماء وتم وضعها بطريقة الكمادة، وبعد ذلك تم إزالة الجبس بالمشروط كما توضحه الأشكال التالية.

الشكل (108): النتيجة النهائية للتنظيف

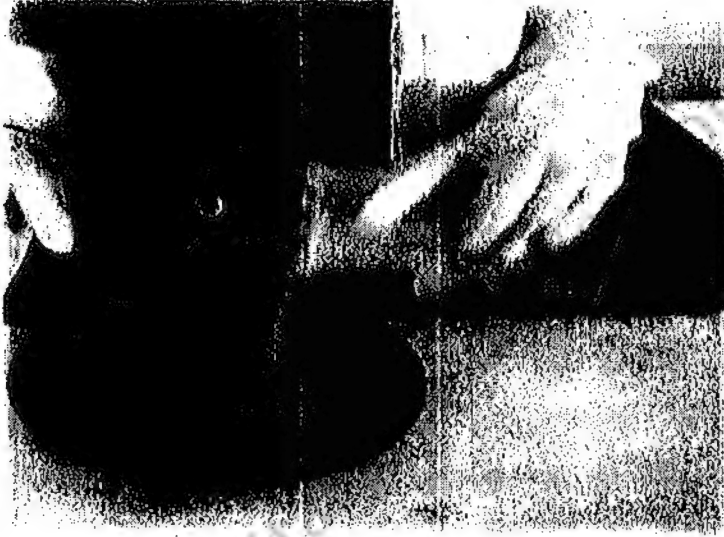
الشكل رقم (109): يوضح عمل كمادة لإزالة الأملاح

1- تم تحضير كمادة من الطين والرمل بنسبة 5:1 كما في الشكل (109).

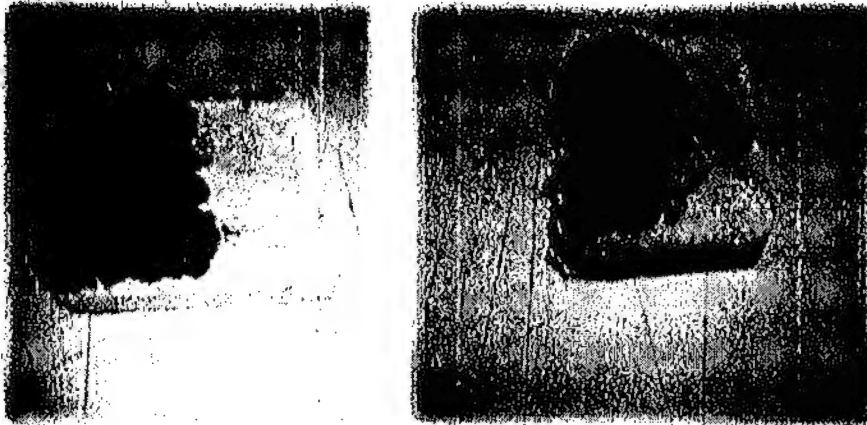
الشكل رقم (110): يوضح وضع الكمادة على الأملاح

2- تم وضع الكمادة فوق الأملاح كما في الشكل رقم (110).

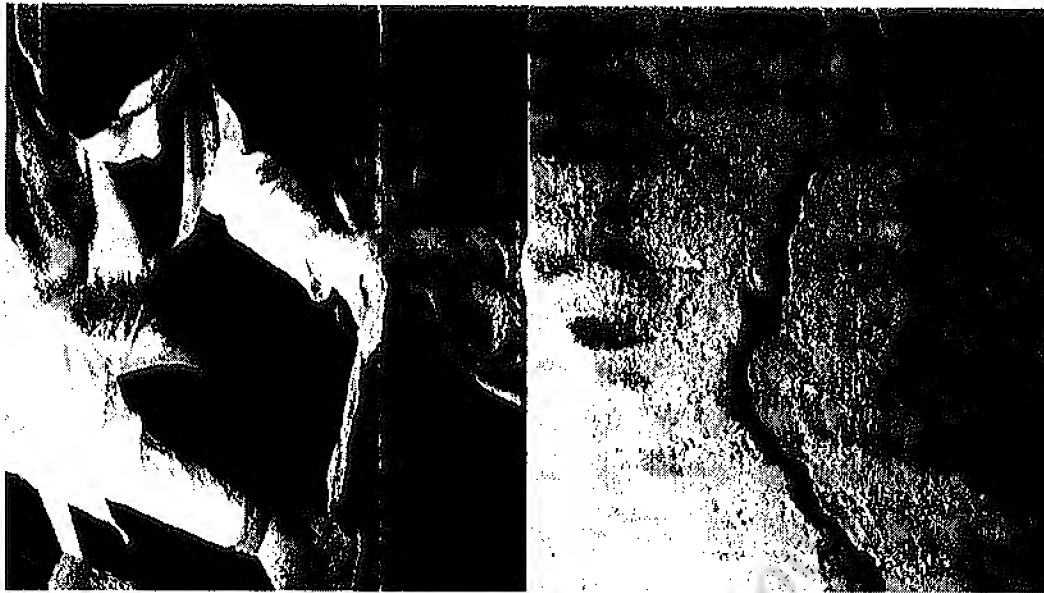
الشكل رقم(138): توضيح الشقوق العريضة

الشكل رقم(139): يوضح حشوة الكتان والرمل والجير

أما الشقوق العريضة الشكل رقم (138) فقد تم علاجها من خلال حشوة الكنان مع استخدام مونة الجير والرمل بنسبة 1:2 كما في الشكل رقم (139)، ثم يتم وضع الحشوة في الشقوق حتى يتم تعبئتها تماما كما في الشكل (140) ويبين الشكل (141) شكل الشقوق بعد تعبئتها.

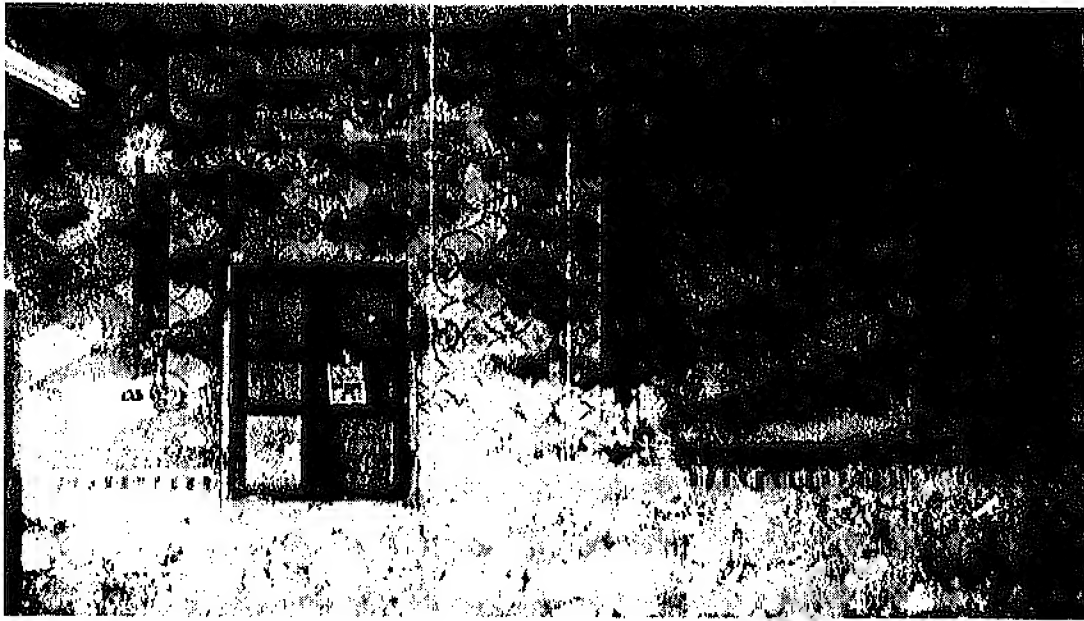
الشكل رقم (151): قبل عمليات الترميم
